CUARTA INSPECCION DE SEGUIMIENTO: ANALISIS Y DIAGNOSTICO DE LA CUENCA DEL RIO LOS AHOGADOS (RIO ALAJUELA).

AL SER LAS -9: 00 a.m.; SE INICIA LA INSPECCION DEL DIA SABADO 24 DE OCTUBRE DE 2.009, COMO ES NUESTRA COSTUMBRE PROCEDIMOS A INICIAR CON EL RITUAL Y ORACION. CONTAMOS CON LA ASISTENCIA DE LAS SIGUIENTES PERSONAS: (SE ADJUNTA LISTA AL FINAL DE ESTE INFORME).

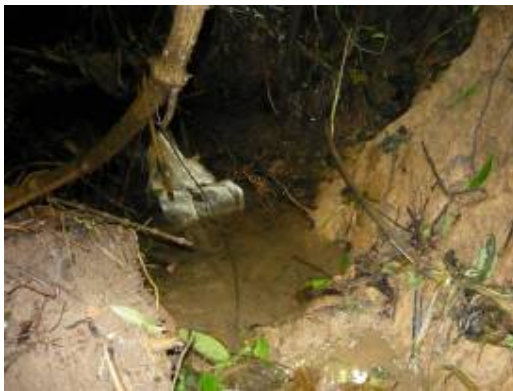
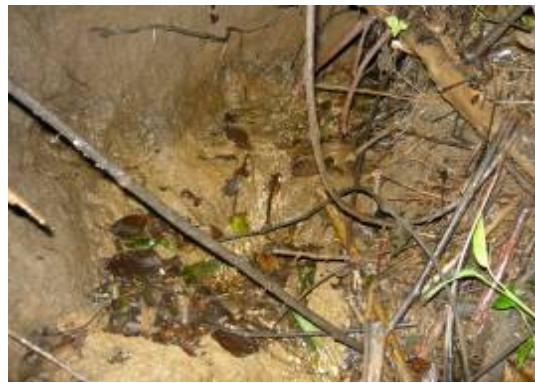
PUNTO PRIMERO: EN LA UBICACIÓN DE LA NACIENTE 1ª.- EN ESTE PUNTO, PROCEDIMOS A CORROBORAR Y TOMAR LAS COORDENADAS; Y SON LAS SIGUIENTES: 229.075/ 517.827.- Dirección de Flujo del Agua: Nor-Este al Sur-Oeste. Altura: 1.403 mtrs. s.n.m. _Asimismo, PROCEDIMOS A TOMAR ANALISIS O MUESTRAS DEL AGUA; RESULTANDO LO SIGUIENTE: 1-P H: -6.5.- 2-TURBIDEZ: 0 JTU. 3-TEMPERATURA: 20 ° CELCIUS. 4-OXIGENO: -4 ppm. 5-SATURACION: 44. 6-NITRATO: -5 ppm. 7-FOSFATO: 1 ppm. 8-DEMANDA BIOQUIMICA DE OXIGENO (DBO): NO SE REALIZO. 9-COLIFORME FECAL: NO SE REALIZO MUESTREO.

SE REALIZO EL AFORO DE ESTA NACIENTE, RESULTANDO LO SIGUIENTE: 14 SEG. X 1 LITRO $1/14= 0,07$ lit. x seg.-

PRIMER NACIENTE EN ESTAS COORDENADAS.

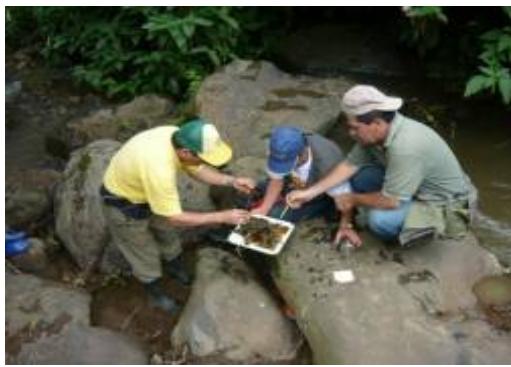
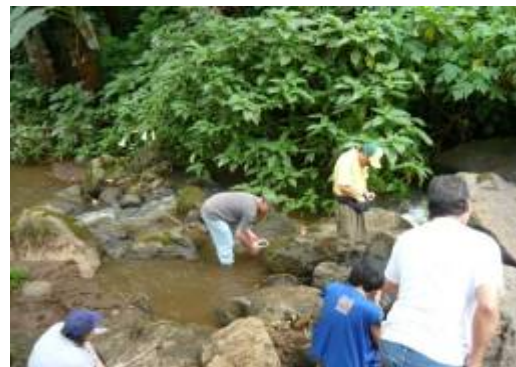
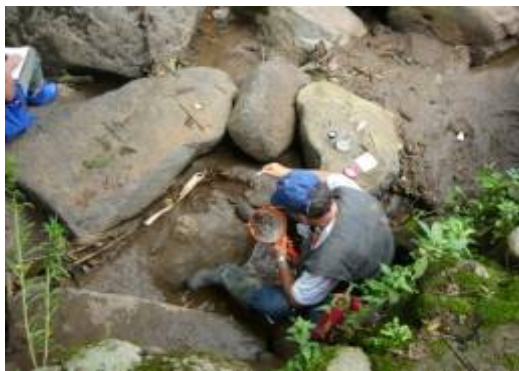
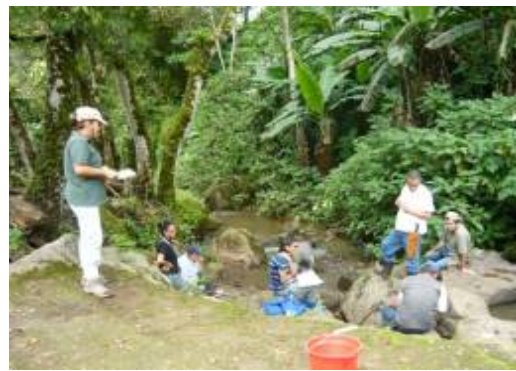
Se encontraron un total de 55 individuos de todas las familias y se obtiene un puntaje total de 26, lo cual según el índice BMWP indica aguas de mala calidad, muy contaminadas. **Cabe destacar que se trata de un primer ensayo**, por lo que es esperable un resultado como el que se obtuvo, además que la colecta fue realizada en época lluviosa, donde los índices de diversidad y abundancia disminuyen como condición normal.

ANÁLISIS BIOQUÍMICO Y COLECTA DE MACRO INVERTEBRADOS.

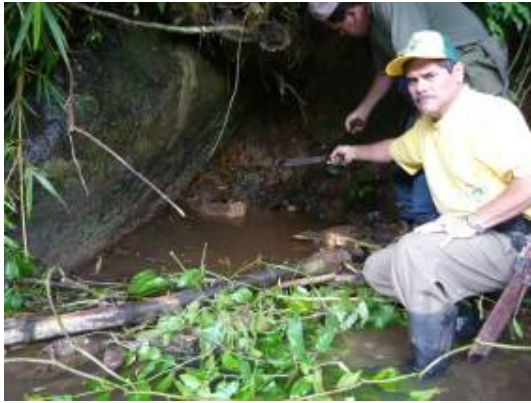
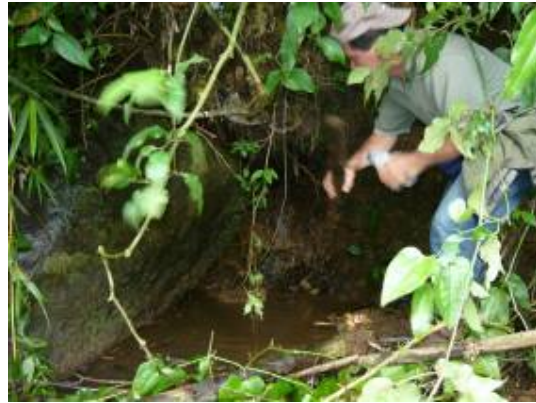
PUNTO TERCERO: EN EL CAUCE DEL RIO LOS AHOGADOS (RIO ALAJUELA) , MARGEN DERECHA SE LOCALIZA UNA NACIENTE, AL PIE DE UN BAMBUZAL- “CAÑAS DE BAMBU”-; Y BROTA EL AGUA DEL AFLORAMIENTO AL COSTADO DE UNA ROCA, PROCEDIMOS A TOMAR LAS COORDENADAS Y SON LAS SIGUIENTES: 229.130 / 517.466. ALTURA: 1.377 mtrs.s.n.m. Dirección de Flujo del Agua: Nor-Oeste hacia el Sur-Oeste. También se REALIZO EL AFORO DE ESTA NACIENTE, resultando lo siguiente: 29 seg. x 1 litro. $1/29=0,04$ lit.x seg. .-

NACIENTE EL BAMBUZAL EN LA MARGEN DERECHA DEL RIO.

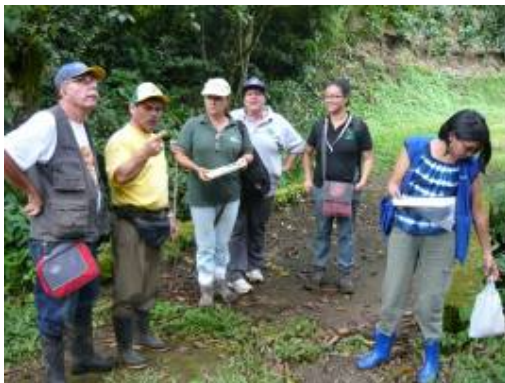
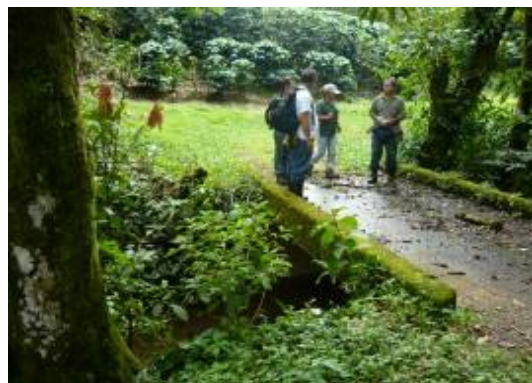
PUNTO CUARTO: EN EL PUNTO DE LAS COORDENADAS: 229.060 / 517.415. ALTURA: 1.373 mtrs. s.n.m., SOBRE EL CAUCE DEL RIO LOS AHOGADOS (RIO ALAJUELA), UBICAMOS OTRO PUENTE CONSTRUIDO EN CONCRETO, CON CALLEJON DE ACCESO A AMBOS LADOS DEL MISMO, CON SEMBRADIOS DE CAFÉ ALREDEDOR DEL LUGAR, ASI TAMBIEN SE APRECIA QUE SOBREPASAN LINEAS DE TENDIDO ELECTRICO Y TELEFONICA. NO SE RECOGEN MUESTRAS DE ANALISIS QUIMICOS DEL AGUA.

PUENTE SOBRE EL RIO Y SEMBRADIOS EN SUS MARGENES.

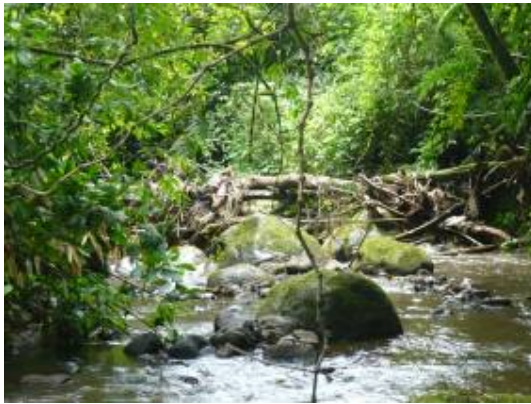
PUNTO QUINTO: EN LA CONFLUENCIA DE DOS AFLUENTES DEL RIO LOS AHOGADOS (RIO LOS AHOGADOS), SE PRESUME QUE UNO DE ESOS PROVIENE DE LA NACIENTE PRUDENCIO, LA CUAL ES APROVECHADA POR LA ASADA DE CARRIZAL DE ALAJUELA, PROCEDIMOS A CORROBORAR EN ESTE PUNTO PARA TOMAR LAS COORDENADAS Y SON LAS SIGUIENTES: 229.040 / 517.317.- Dirección de Flujo del Agua: Del Nor-este hacia el Sur-oeste. **NOTA:** Aproximadamente 50 metros sobre el Cauce del Río, aguas abajo, se aprecia Una Presa de Arboles y otros Desechos como diferentes tipos de Basura, obstruyendo el Río. SERIA IMPORTANTE TOMAR EN CONSIDERACION ESTE DATO POR PARTE DE LA COMISION NL. DE EMERGENCIAS, YA QUE PERFECTAMENTE ESTE TIPO DE SITUACIONES PUEDE OCASIONAR CABEZAS DE AGUA, POR ACUMULACION DE LAS MISMAS, CON CONSECUENCIAS DESASTROZAS RIO ABAJO. ADEMAS SE OBSERVA CONSTRUCCION RUSTICA AL MARGEN DEL RIO, LO CUAL PUDIERA SER UTILIZADO PARA ANOMALIAS. NO SE RECOGEN MUESTRAS DE ANALISIS QUIMICOS DEL AGUA.

OBSTACULOS EN EL CAUCE.

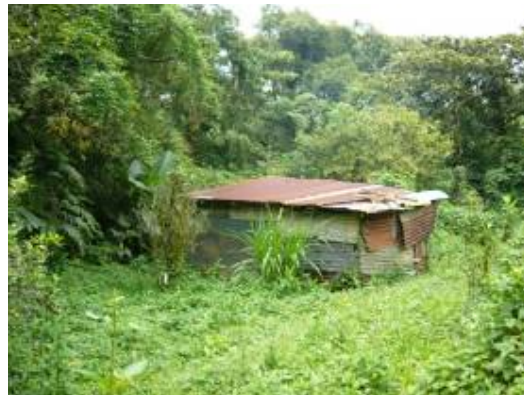
CONSTRUCCION EN EL MARGEN.

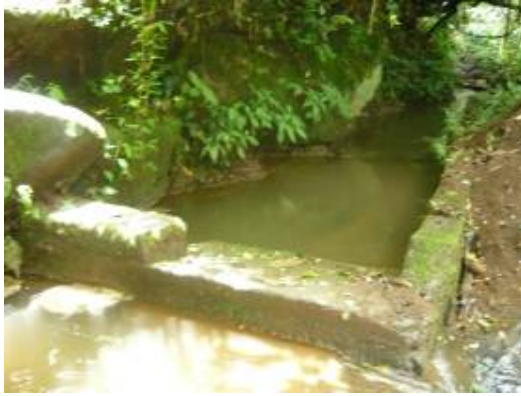
EN LA MARGEN IZQUIERDA DEL CAUCE DEL RIO, SALE UN CANAL, APARENTEMENTE PARA USO DE RIEGO, ESTE CANAL DE ACUERDO A LA HOJA DE CHAGUITES 1: 10.000.00, CONDUCE HASTA LA QUEBRADA TIRRASES EN PAVAS DE CARRIZAL: 30 ° Lat. Sur y 140 ° Long. Este.

CANAL DE RIEGO.

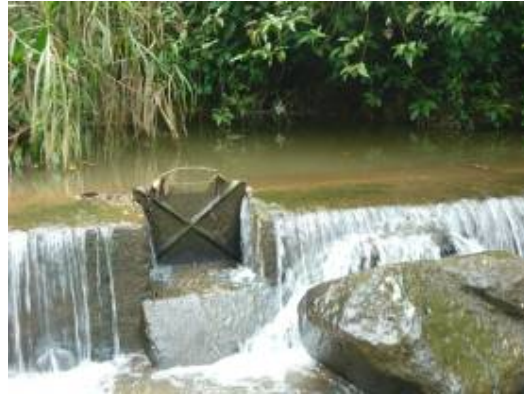
PUNTO SETIMO: EN EL CAUCE DEL RIO LOS AHOGADOS (RIO ALAJUELA), IDENTIFICAMOS LA EXISTENCIA DE UNA PEQUEÑA REPRESA. POR LO QUE PROCEDIMOS A CORROBORAR EN ESTE PUNTO Y TOMAR LAS COORDENADAS, QUE SON LAS SIGUIENTES: 228.989 / 512.271.- ALTURA: 1.360 mtrs. s.n.m. Dirección de Flujo del Agua: Del Nor-este al Sur-oeste.

REPRESA SOBRE EL CAUCE.

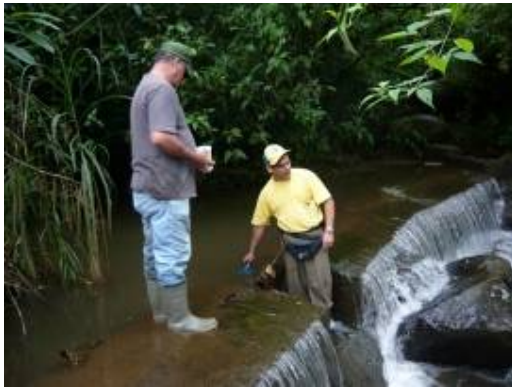
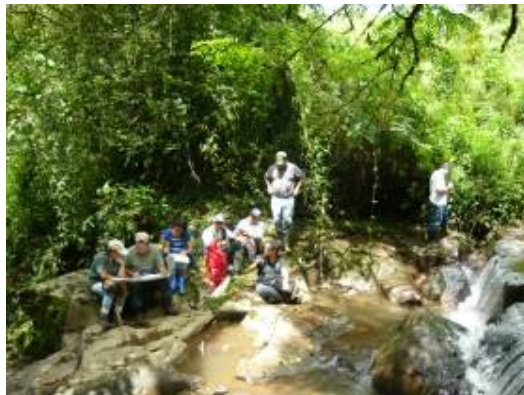
PROCEDIMOS A TOMAR EL ANALISIS O MUESTRAS DEL AGUA, PROPIAMENTE EN LA REPRESA DEL CAUCE DEL RIO, RESULTANDO LO SIGUIENTE: 1-P H: -8. 2-TURBIDEZ: 40 JTU. 3-TEMPERATURA: 20 ° CELCIUS. - 4-OXIGENO: -4 ppm. 5-SATURACION: 44. 6- NITRATO: 0 ppm. 7-FOSFATO:-4 ppm. 8-DEMANDA BIOQUIMICA DE OXIGENO (DBO): NO SE RECOGE. 9-COLIFORME FECAL: NO SE RECOLECTO.

MUESTREO BIOQUIMICO DE LA CONDICION DE LAS AGUAS.

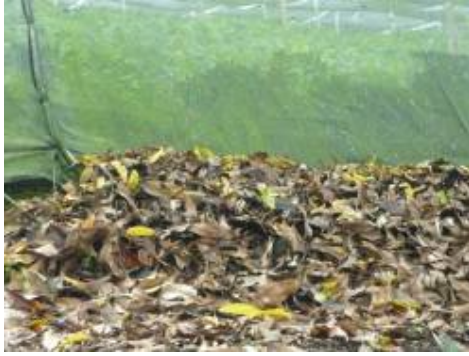
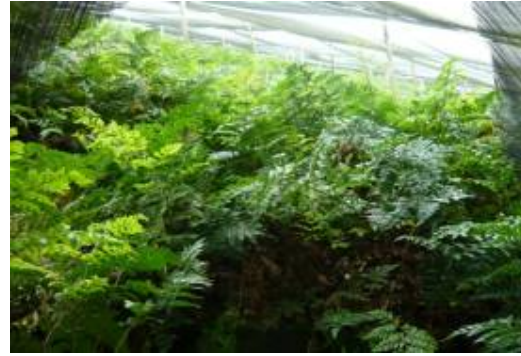
EN ESTA MARGEN IZQUIERDA PARTE ALTA DEL CAUCE DEL RIO, SE APRECIA QUE HAY UN GRAN TECHADO DE ZARAN NEGRO, SE COMPROBO VISUALMENTE QUE BAJO ESTE TECHADO HAY GRANDES SEMBRADOS DE HELECHOS, QUE AL SER FUMIGADOS, LOS QUIMICOS, QUE NO SON APROVECHADOS POR LAS PLANTAS, EVENTUALMENTE PUEDEN PRODUCIR CONTAMINACION, YA QUE AL CAER A LA TIERRA Y MEZCLARSE CON EL RESTO DEL AGUA, LA MISMA, SE DRENARIA AL CANAL DE RIEGO, QUE ES APROVECHADO PARA EL RIEGO DE LAS MISMAS, Y LO QUE NO, ES DEVUELTO AL RIO LOS AHOGADOS, CONTAMINANDOLO DE ESTA MANERA.

CONSTRUCCION DE ZARAN. SEMBRADIO DE HELECHOS.

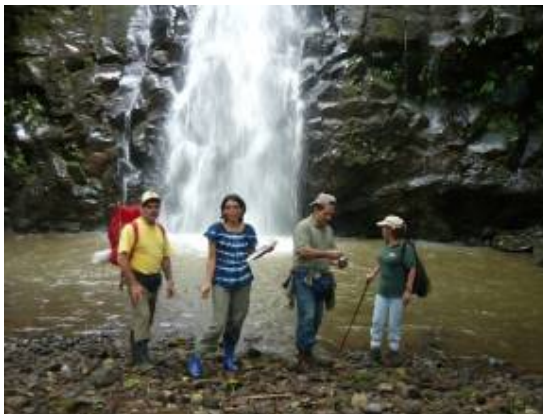
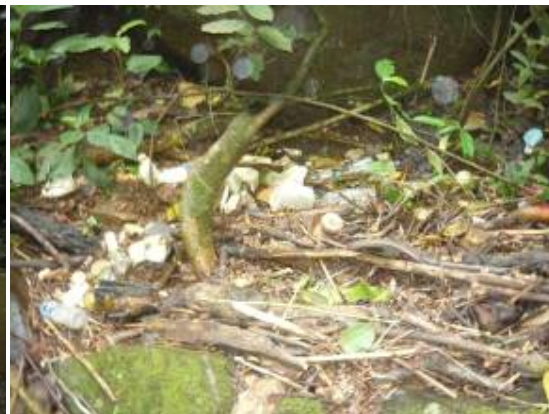
SEGUIDAMENTE AL PUNTO DE LA REPRESA, APROXIMADAMENTE UNOS QUINCE METROS, AGUAS ABAJO DEL RIO EXISTE UNA CAIDA DE AGUA-CATARATA- DE UNOS VEINTE METROS DE ALTURA, YA PROPIAMENTE EN LAS ORILLAS DE LA CAIDA O CATARATA, OBSERVAMOS MUCHA BASURA NO TRADICIONAL, COMO SERIAN BALDES PLASTICOS, ENVASES PLASTICOS PARA AGUA, PARTES DE METAL, SANDALIAS, ENVASES PARA ACEITES LUBRICANTES PARA AUTOS, SACOS, TELA, PARTES DE CHATARRA DE VEHICULOS, ENTRE OTROS. Dirección de Flujo del Agua en la Caída de la Catarata: Sur-Este al Nor-oeste.

CATARATA SOBRE EL CAUCE. DESECHOS EN SUS MARGENES,

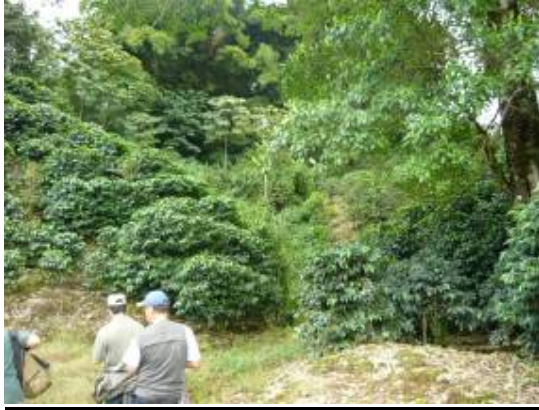
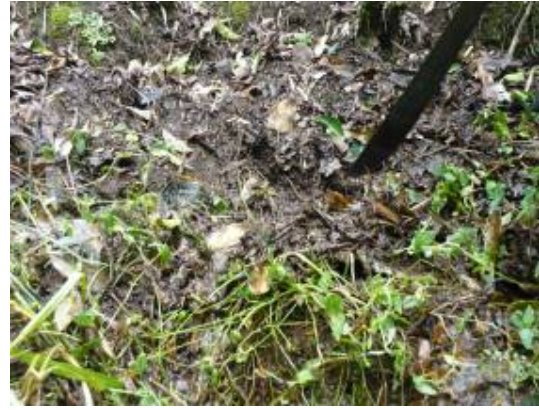
PUNTO OCTAVO: SE IDENTIFICA UNA NACIENTE, QUE NACE AL PIE DE OTRO BAMBUZAL, MUY CERCA DEL VIVERO DE HELECHOS, PROPIEDAD FINCA DE DON CARLOS, DE APELLIDOS QUE NO SE BRINDAN, SEGÚN INDICO UN GUARDA QUE LABORA EN ESA FINCA. POR LO QUE PROCEDIMOS A CORROBORAR EN ESTA NACIENTE LAS COORDENADAS, QUE SON LAS SIGUIENTES: 228.555 / 517.003.- ALTURA: 1.350 mtrs. s.n.m. Dirección de Flujo del Agua: Sur-Este.- NO SE RECOGEN MUESTRAS DE ANALISIS QUIMICOS DEL AGUA. NOTA: Se aprecia alrededor de éste lugar, Sembradíos de Café, se nota que han utilizado Agroquímicos como Herbicidas, incluyendo en la Ribera del Cauce del Río, por estar en Epoca de Invierno, no se determina si la Naciente es permanente. Incluso se aprecia Siembra de Café, sobre la Naciente, así como Helechos.-

NACIENTE SOBRE EL BAMBUZAL, CAFETAL, SEMBRADIO DE HELECHO.

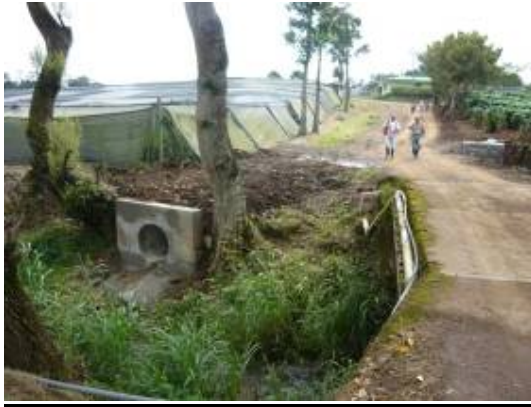
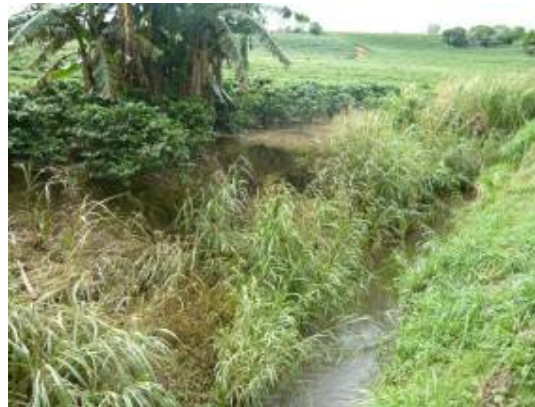
ASI COMO AL SALIR DE ESTA PROPIEDAD, SE OBSERVARON OTRAS ANOMALIAS, QUE DEBERAN SER ANALIZADAS POSTERIORMENTE DE LAS CUALES MOSTRAMOS FOTOGRAFIAS.

ANOMALIAS A ANALIZAR EN UNA PROXIMA INSPECCION.
